# Le projet d'une réserve visitable et d'un espace d'interprétation

pour les dessins d'architecture médiévaux  
de la cathédrale de Strasbourg

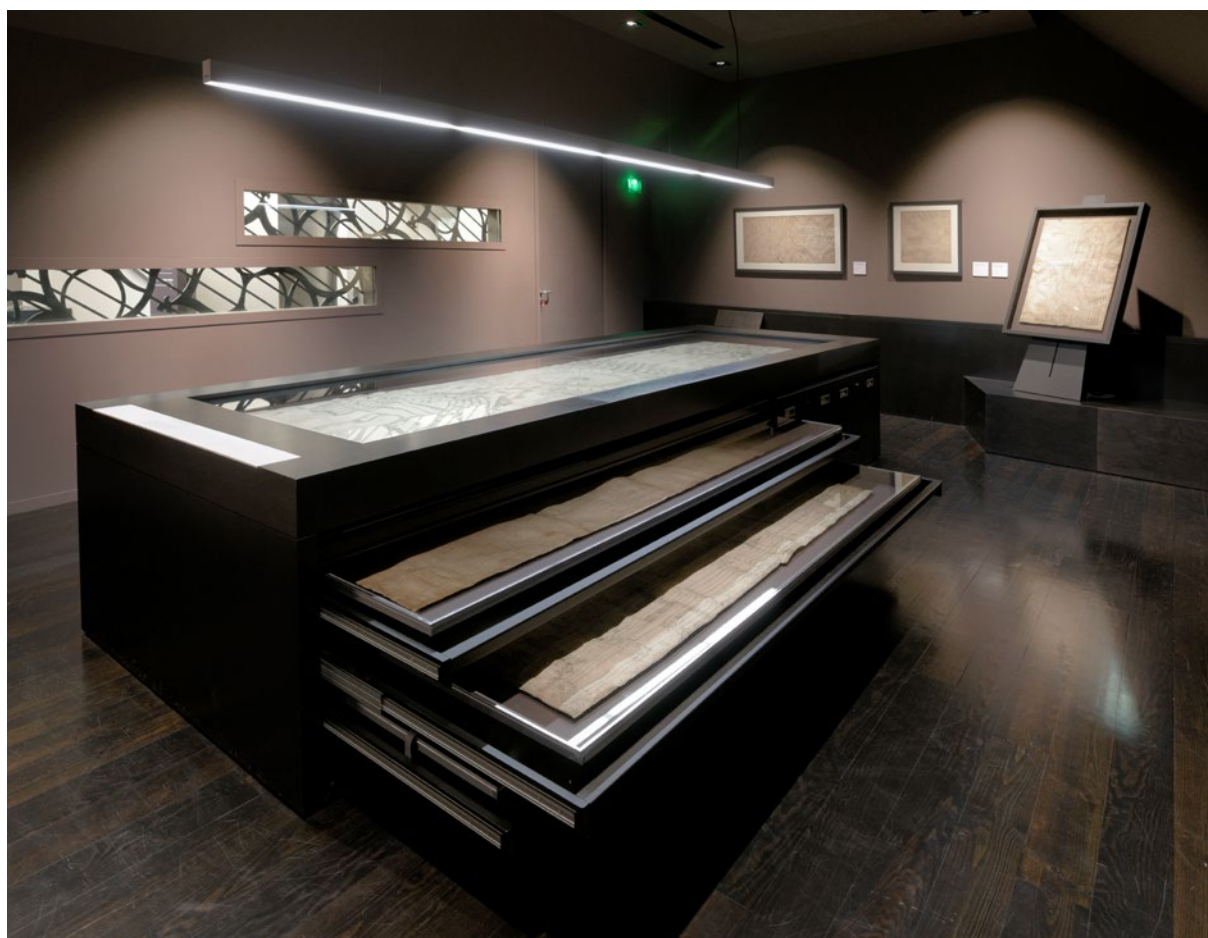
**Fig. 3.** Salle de conservation. © Musées de Strasbourg/Mathieu Bertola.

Un parement métallique ajouré, inspiré par l'un des dessins de l'architecte Hans Hammer, sépare la Salle de conservation de la circulation dans l'Espace d'interprétation. Il permet au visiteur un accès visuel à la salle par deux fenêtres linéaires, un éclairage d'ambiance très léger laissant deviner le mobilier et l'accrochage. En l'absence de visiteurs, les dessins sont protégés de la lumière d'ambiance par une occultation à

La Salle de conservation est conçue autour d'un vaste meuble réalisé sur mesure, dont la structure métallique thermo-laquée est constituée de contreplaqué de bouleau habillé de mélaminé (côté intérieur) et d'un placage en bois massif teinté de même essence. Il accueille les plus grands dessins, mis à plat dans des tiroirs-cadres individuels protégés par un verre feuilleté anti-reflet. Chaque tiroir-cadre est hermétique grâce à la pose d'un ruban adhésif aluminisé au niveau des liaisons bois-bois et bois-verre.

Les dessins plus petits sont conservés dans deux meubles à plan standard, en métal de format AO, placés sous un bureau de consultation réalisé dans les mêmes matériaux que le meuble central. L'ensemble du mobilier propose ainsi aux chercheurs des conditions de travail optimales. La réserve est organisée comme une salle d'exposition pour quatre dessins dont la sélection change tous les six à huit mois. Ceux-ci sont présentés au public lors de visites guidées, proposées tous les dimanches matins entre 11 heures et midi. Le meuble de conservation constitue le support de présentation de l'un des grands dessins, complété par un accrochage de trois autres de plus petite taille.

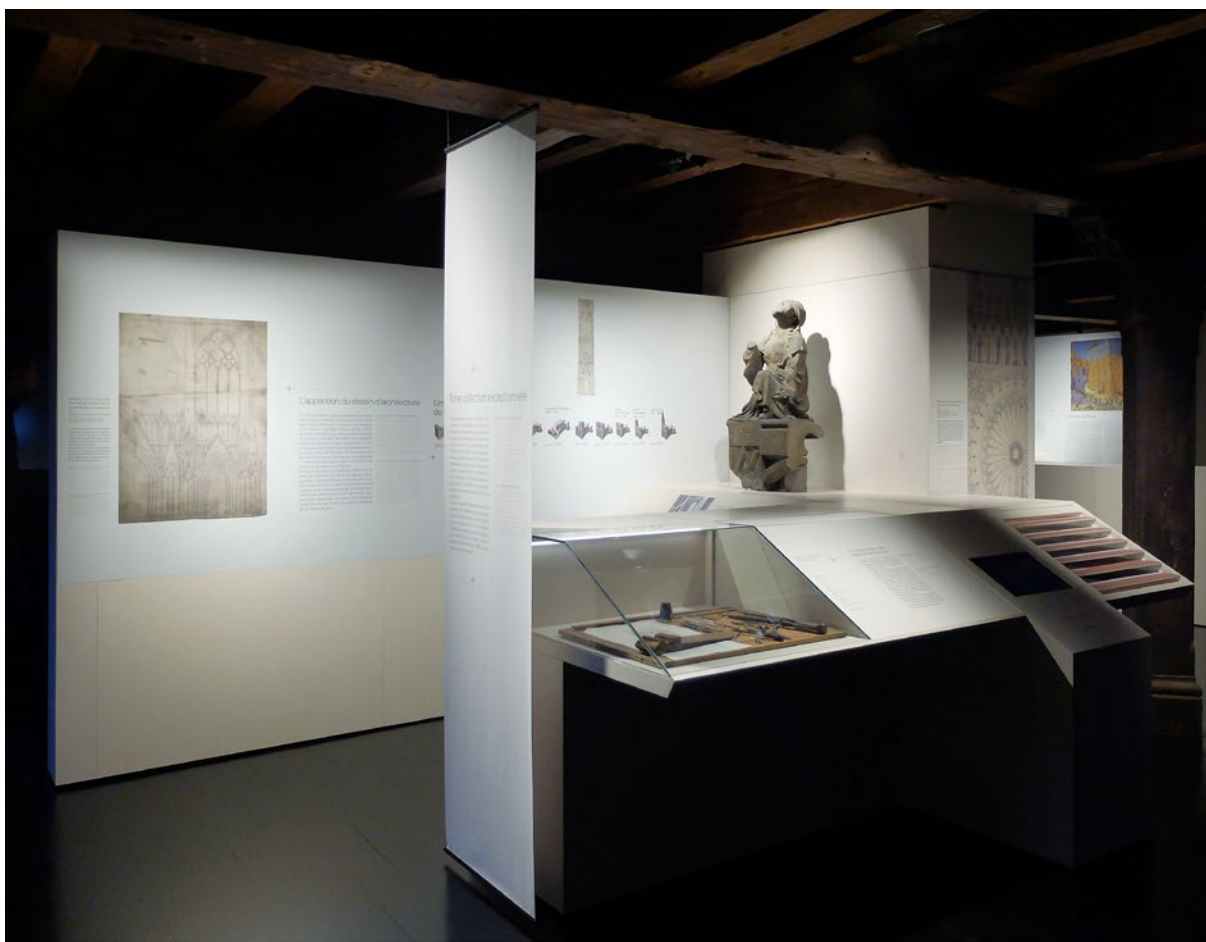
**Fig. 4.** Espace d'interprétation. © Musées de Strasbourg/Mathieu Bertola.

(120 m<sup>2</sup>), lui-même intégré au parcours muséographique permanent du musée (fig. 4).

Cet Espace d'interprétation est destiné à tout public, avec une situation privilégiée qui crée un lien visuel direct avec la façade sud de la cathédrale. Cette salle évoque l'histoire de la collection, mais aussi sa signification dans la construction de la cathédrale, l'évolution des techniques de représentation de l'architecture médiévale, ainsi que l'univers des bâtisseurs. Elle propose également des outils numériques de médiation, notamment la possibilité de visualiser sur un écran interactif trilingue l'ensemble de la collection, ainsi que les dessins de la cathédrale de Strasbourg conservés dans d'autres collections européennes.
